Técnicas de refuerzo estructural para edificaciones patrimoniales materializadas en madera

Structural reinforcement techniques for heritage buildings made of wood

Para abordar la rehabilitación de la Quinta La Delicia, actualmente conocida como la Administración Municipal Zonal La Delicia que pertenece al Municipio de Quito, esta edificación patrimonial de madera, ubicada en el sector de Cotocollao en la intersección de la avenida de La Prensa y Ramón Chiriboga, fue construida a finales del siglo XIX, siguiendo un estilo colonial con influencias neoclásicas historicistas. Estos aspectos son fundamentales para preservar tanto su valor histórico como cultural, es esencial llevar a cabo un análisis que permita evaluar el estado actual, identificar áreas específicas de deterioro y proponer estrategias de rehabilitación estructural adecuadas. Este enfoque tiene como objetivo preservar su valor histórico, sino también prolongar su vida útil, se desarrolló un modelo completo de la edificación utilizando técnicas avanzadas, como el análisis estático, para examinar la respuesta de la estructura ante diferentes cargas estáticas y sísmicas. Este análisis identificará los periodos naturales

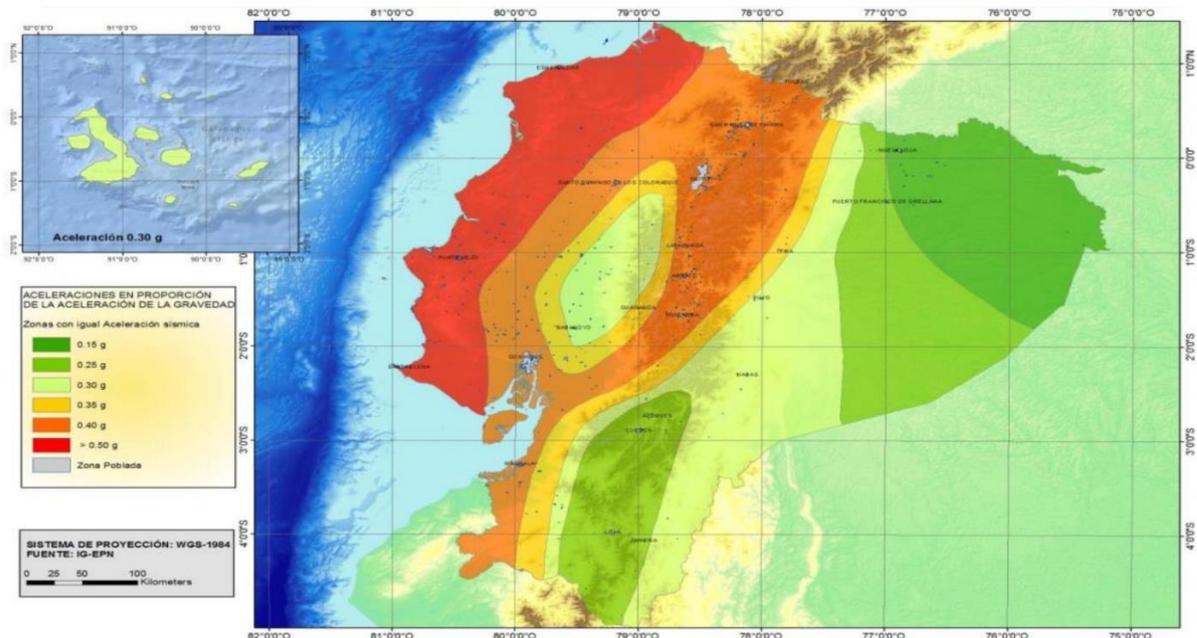
Ilustración 1

Mapa de Amenaza sísmica del Ecuador

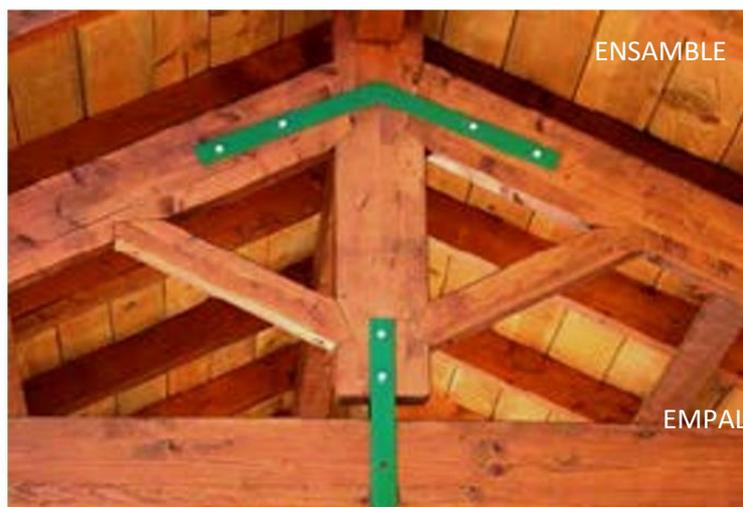
Ilustración 2

Esquematación de reforzamiento en uniones

La ilustración 1 muestra la utilización de perfiles metálicos que ayudan a garantizar las uniones realizadas, esto aumenta su estabilidad y garantiza su trabajo estructural, además permite aumentar rigidez en uniones existentes y estéticamente no afecta la arquitectura colonial.

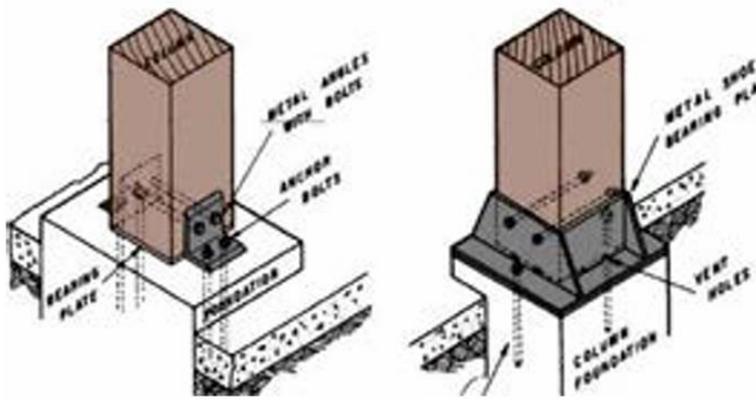
Ilustración 3

Apoyos Rígidos en Madera

En la figura 3 se puede observar bases Metalizas para Pilares o apoyos rígidos en madera: siendo estas indispensable para evitar la transmisión de humedad del hormigón con la madera garantizando si una mejor durabilidad de los elementos estructurales, además de que garantizan el apoyo estructural idealizado en el cálculo.

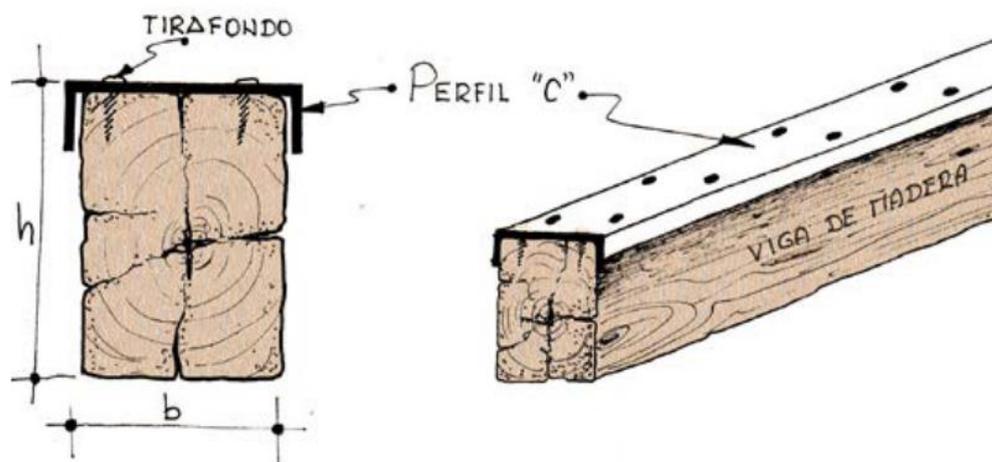
Ilustración 4

Refuerzo con perfil estructural: siendo este utilizado para rigidizar vigas y riostras, dicho reforzamiento se lo hace en la cara superior del elemento para evitar su visibilidad al usuario y no causar in impacto visual ni se altere la armonía estructural de las edificaciones.

Sistema de refuerzo con perfil Metálico C

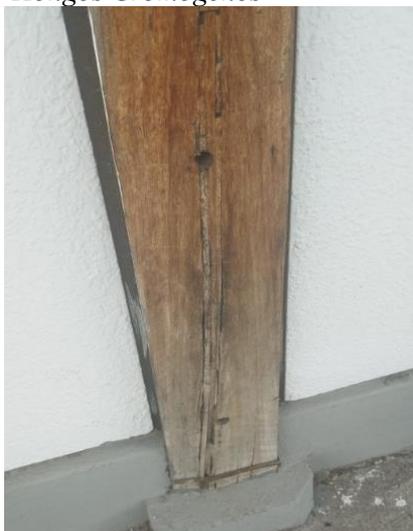
Imagen 1

Hongos Cromógenos

En la imagen 1 se evidencia una decoloración en la superficie natural de las paredes celulares de la madera, lo que indica claramente un deterioro, así como una pérdida de sus características mecánicas frente a estímulos externos.

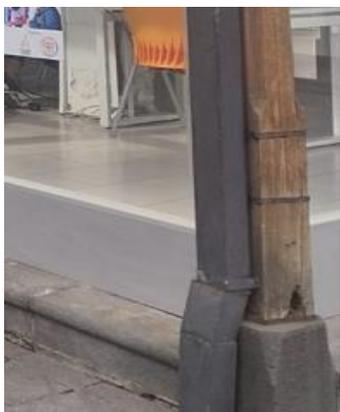
Imagen 2

Hongos de Pudrición

En la imagen 2 se puede verificar que el estado de los pilares de madera no es el adecuado al existir evidencias claras de pudrición significativa en su parte estructural de la base debido a la pudrición parda que es causada por hongos que se alimentan de la celulosa dejando la lignina, caracterizada por su color pardo. La madera se desgrana en cubos, por lo que también se le conoce como pudrición cúbica.

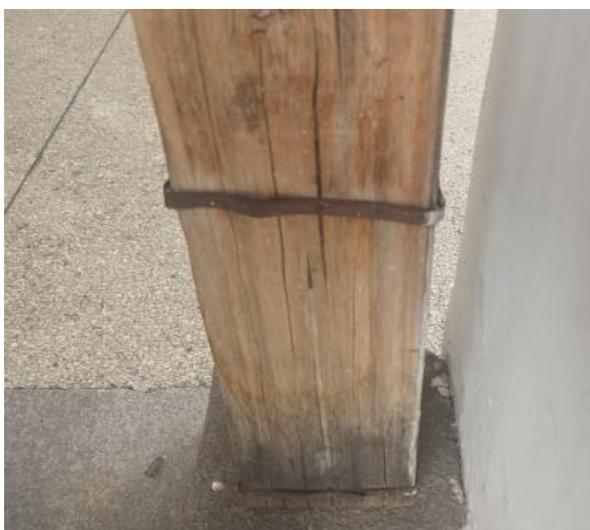
Imagen 3

Mohos

La imagen 3 muestra claramente como la humedad afecta Para este tipo de patología es importante que se aislé la conexión entre la cimentación y el elemento vertical que está en contacto directo lo que produce el Moho.

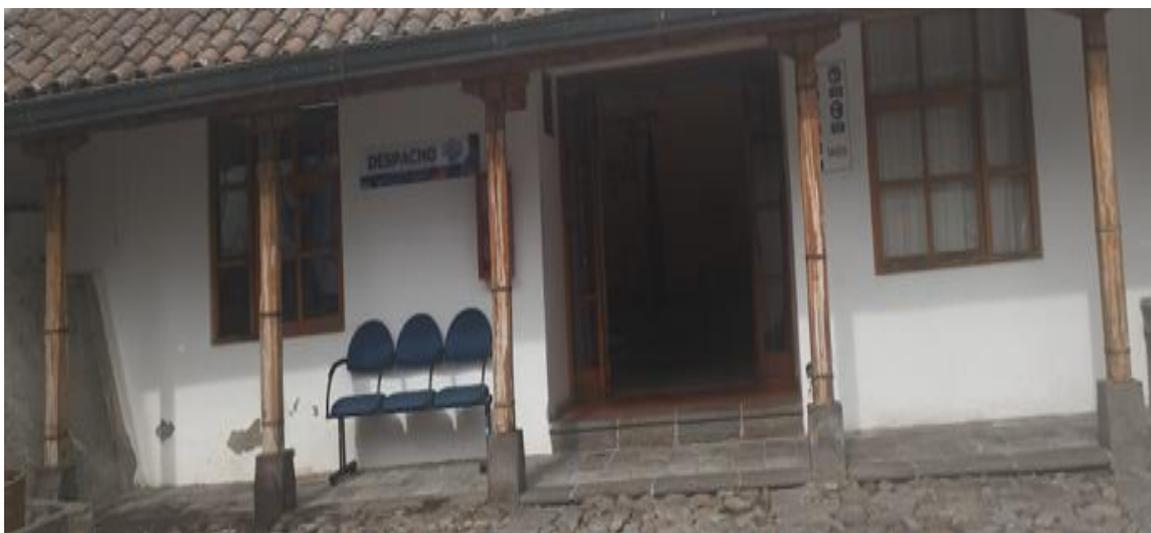
Imagen 4

Agentes abióticos: La radiación solar actúa principalmente a través de los rayos ultravioletas e infrarrojos, los rayos ultravioletas no penetran profundamente en la madera y su acción se localiza en la superficie. La degradación que producen es lenta, se estima en 5-12mm por siglo, y se centra en la lignina de la madera, provocando una eliminación de la humedad propia de la madera de manera súbita generando agrietamientos superficiales.

Las fibras de la madera que contienen elevados porcentajes de celulosa, permanecen sobre la superficie de la madera y le dan ese color grisáceo con el paso del tiempo. En la madera desnuda provoca que se pierda cohesión entre las fibras al degradar la lignina que une, por lo que es relativamente fácil que se desprenda o deshilache parte de la superficie por la acción posterior de la lluvia. El color de la madera expuesta al exterior se ve afectado muy rápidamente. En unos pocos meses y de forma general, todas las maderas adquieren un color amarillo-marrón debido a la destrucción de la lignina y los extractos.

Agentes Abióticos

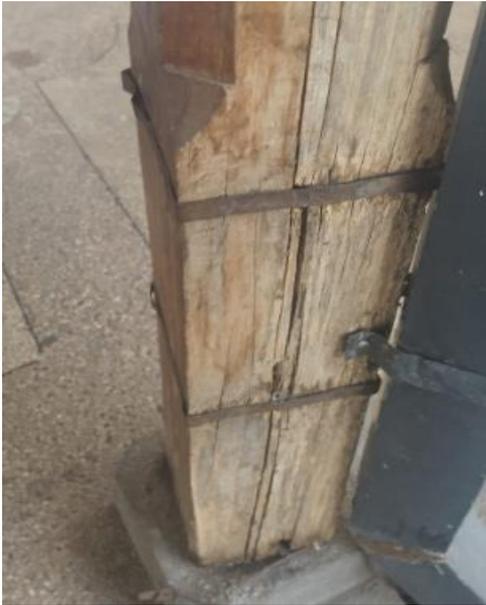
Imagen 5

Daños producidos por la lluvia: La acción de la lluvia sobre la madera produce un efecto parecido pero inverso al que originan los rayos infrarrojos. La lluvia provoca que aumente el contenido de humedad de la superficie de la madera, que será superior al del interior de la pieza. Este gradiente de contenidos de humedad originará tensiones superficiales (la superficie de la madera tenderá a hincharse en mayor medida que la parte interior), que conducen a la aparición de fendas.

Fendas

En la imagen 5 se observa claramente ya una intervención realizada para evitar los efectos realizados por la lluvia lo que consiste en platinas de acero colocadas como recubrimiento de la columna para evitar que esta sección de fracción en varias partes.

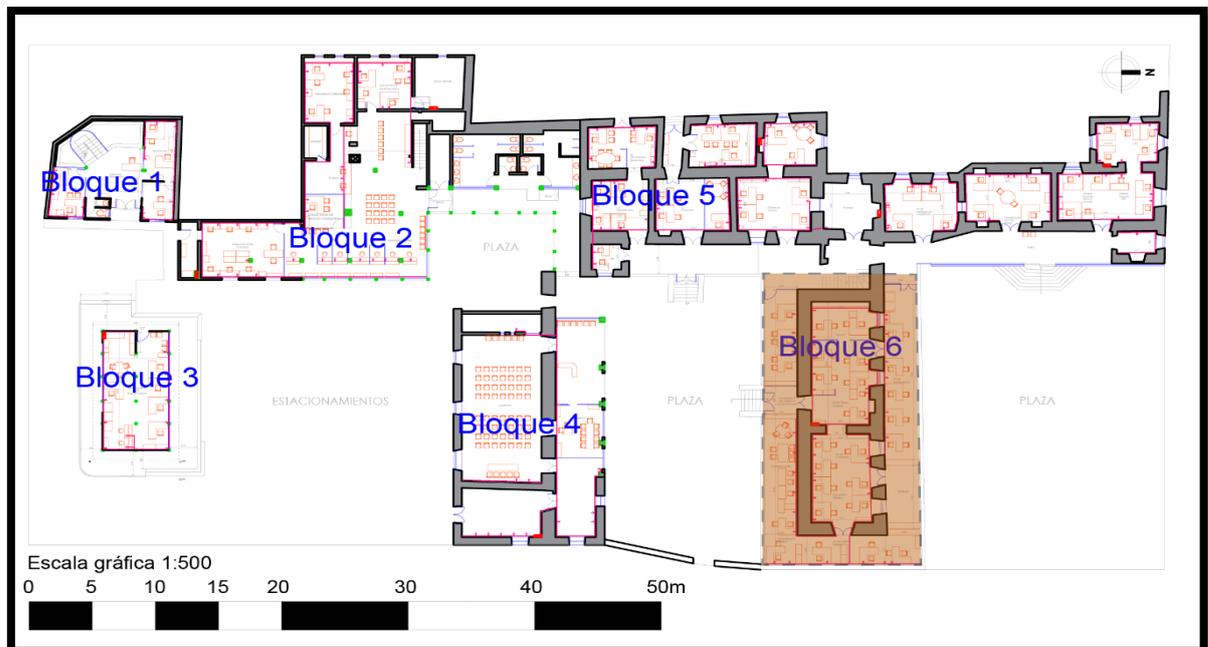
Figura 1

Implantación del área de estudio

La administración zonal la Delicia se divide en 6 bloques importantes que son:

- Bloque 1 Despacho del Administrador Zonal.
- Bloque 2 Servicios Ciudadanos.
- Bloque 3 Regula tu Barrio.
- Bloque 4 Auditorio.
- Bloque 5 Administrativo
- Bloque 6 Hábitat, Territorio y Vivienda.

En su mayor parte los bloques son de un solo nivel a excepto del Bloque del Administrador zonal y de la parte central del Bloque Administrativo.

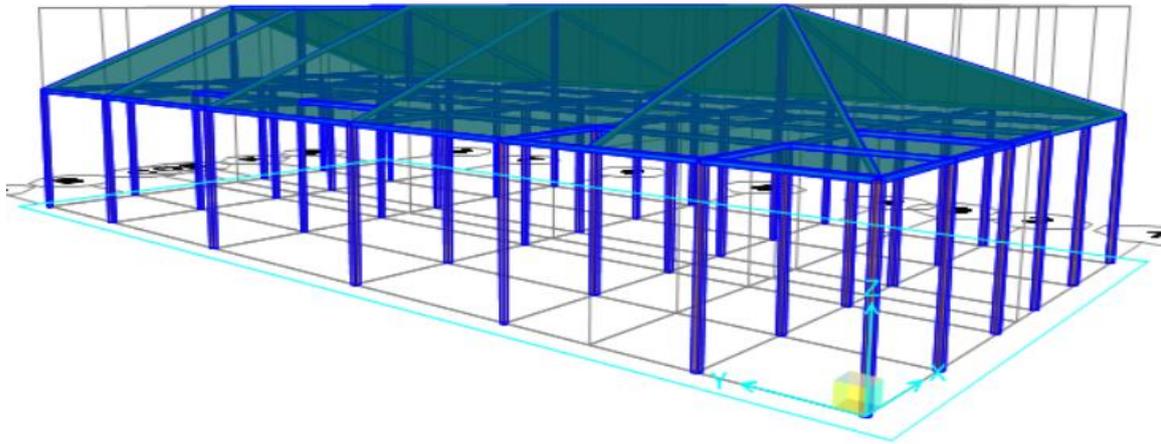
Figura 4

Modelo 3D SAP2000 - Bloque 6

El presente modelo se analizó a la estructura de madera en el software SAP2000, toda la información ingresada está en función a la clasificación A del grupo de maderas que pertenece al Guayacán Pechiche, teniendo en sitio una edificación antigua con carga de cubierta de teja.

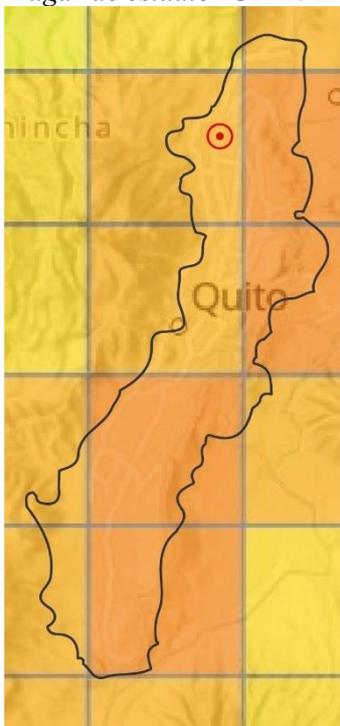
Figura 5

Lugar de estudio IGEPN

La figura representa el lugar de estudio de la edificación patrimonial donde se puede evidenciar los datos de periodo y aceleración.

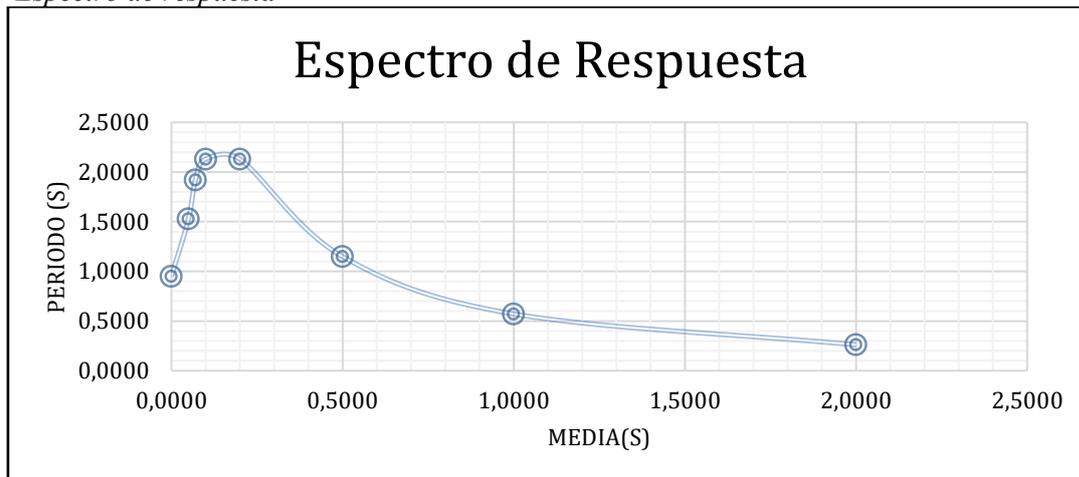
Gráfico 1*Espectro de respuesta*

Para el análisis se toma los valores de Periodo y media para determinar la respuesta de amenaza sísmica del espectro.

Por tanto, verificamos los valores de la aceleración espectral para un periodo corto de 0.20 segundos y para un periodo largo de 1.0 segundos.
